**E·B·E
PLAN**
Környezet- és
Energiatechnika Kft.

LEVEGŐZTETŐ ELEMOK KOMPLEX TISZTÍTÁSA

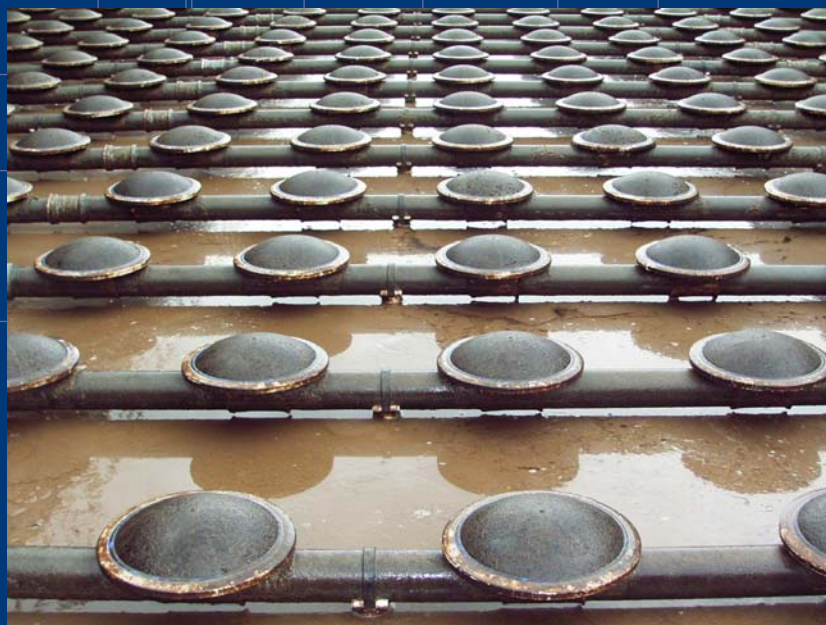
A levegőztetők eltömődhetnek a gázosító felület mindkét oldalán.

Dugulás jöhet létre a levegőellátó oldalon a következő okok miatt:

- szennyeződés a levegőztető rácsszerkezetben,
- kompresszor szívó oldali légszűrőjének rossz állapota,
- a csövek rozsdásodása,
- hibás csövezetékek,
- a csövekben lévő hegesztési maradványok miatt,
- a csőrendszeren támadt rés, amin keresztül szilárd testek hatolhatnak a rendszerbe.

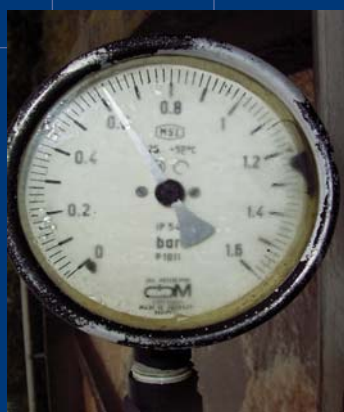
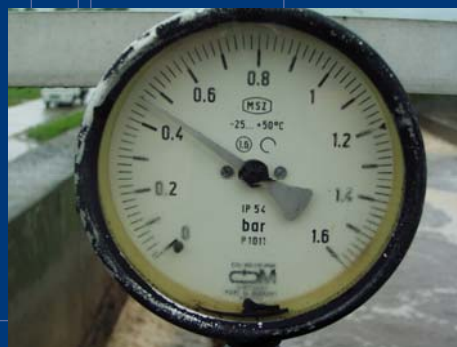
A levegőztetők eldugulása következtében az ellennyomás növekedése tapasztalható.

A tisztítási eljárást akkor ajánlott elvégezni, amikor az ellennyomás a korábban tapasztalt üzemi értékhez viszonyítva kb. 20 mbar-ral növekedett.

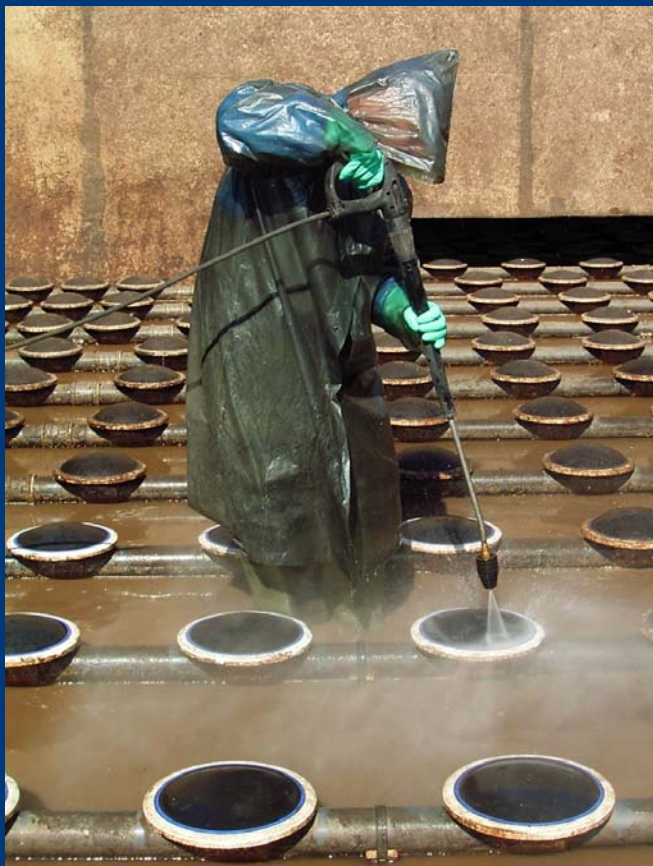
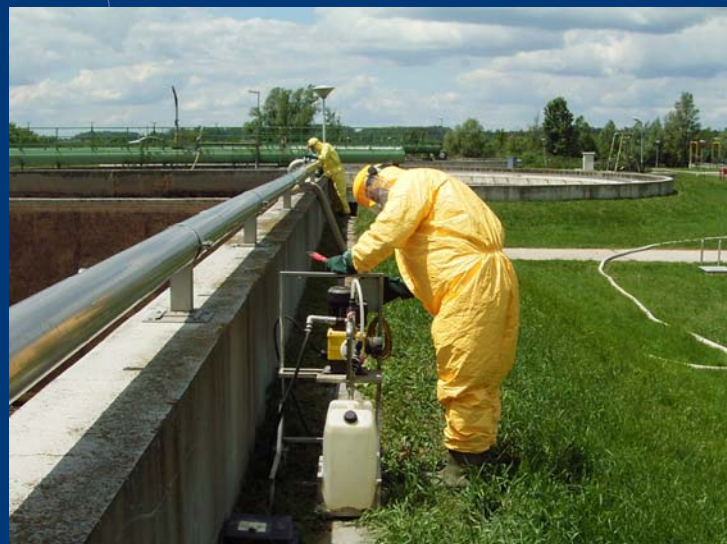
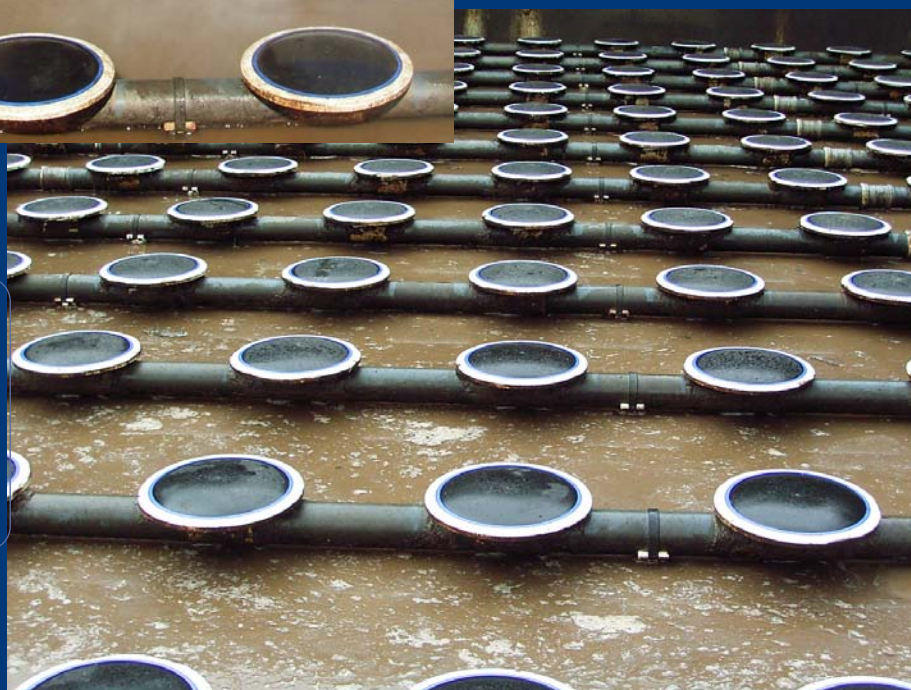
A levegőztetők megtisztítása a következő módszer segítségével lehetséges:

A leeresztett medencében speciális szennymaró fejjel ellátott nagynyomású tisztítóval, majd az újra feltöltés után üzemeltetés közben a leszálló vezetékbe hangyasav bepermetezésével.

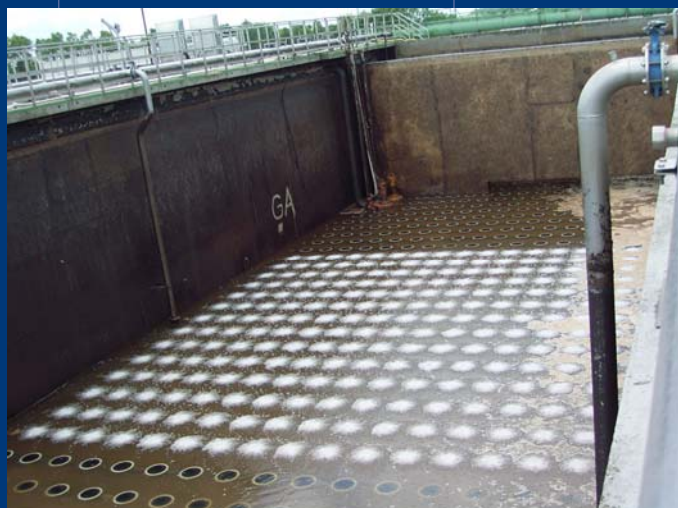
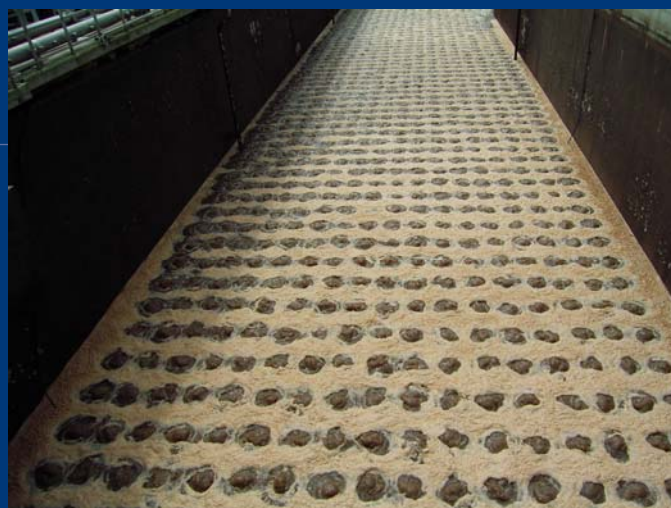
A módszer alkalmazásával egyrészt a fent említett a levegőztető elemek eltömítődésével járó kellemetlen hatások szűnnek meg, másrészt a levegőztető rendszer élettartama többszörösére növekszik. A tisztítást legalább két évente érdemes elvégezni a hatékonyság érdekében.
